小水清沟改造项目三期

水土保持监测总结报告

青岛禾林水利设计有限公司

二〇二〇年二月

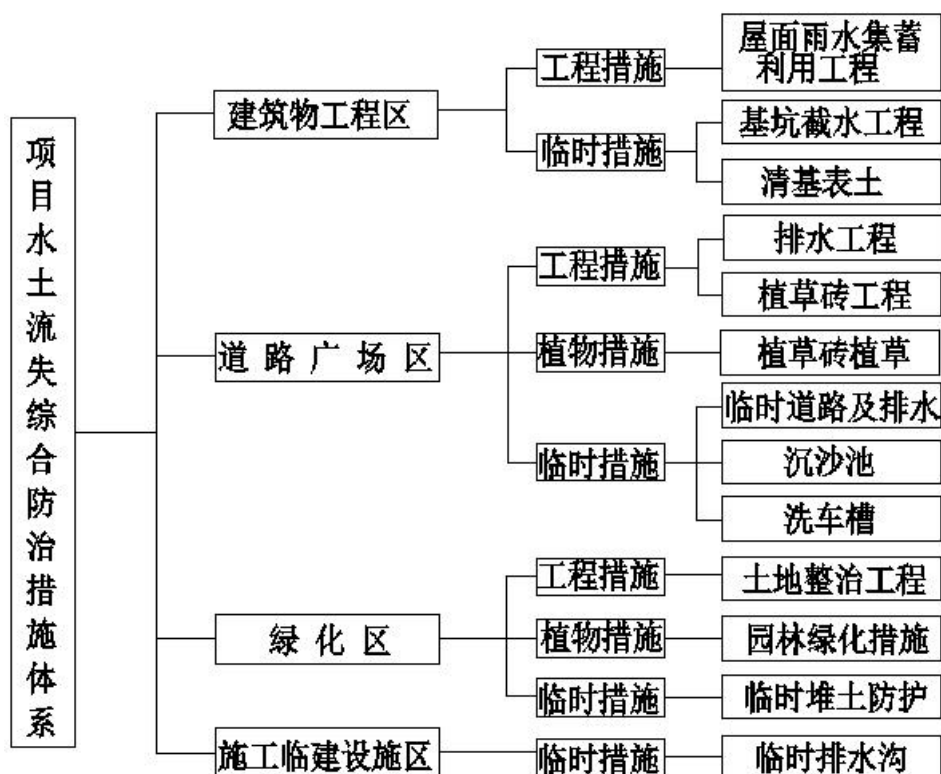
表 6.1-1 水土流失防治分区治理方案

该项目的建设以植物措施和临时防护措施相结合的水土流失综合防治措施体系，从而有效遏制工程建设中新增水土流失的发生，恢复地表植被覆盖和保护项目区生态环境，形成完整的、科学的水土流失防治措施体系。水土保持措施分区如下：
