山东省莱西市第二中学迁建工程

水土保持设施验收报告

建设单位：山东省莱西市第二中学

验收单位：山东舜华房地产评估造价咨询有限公司

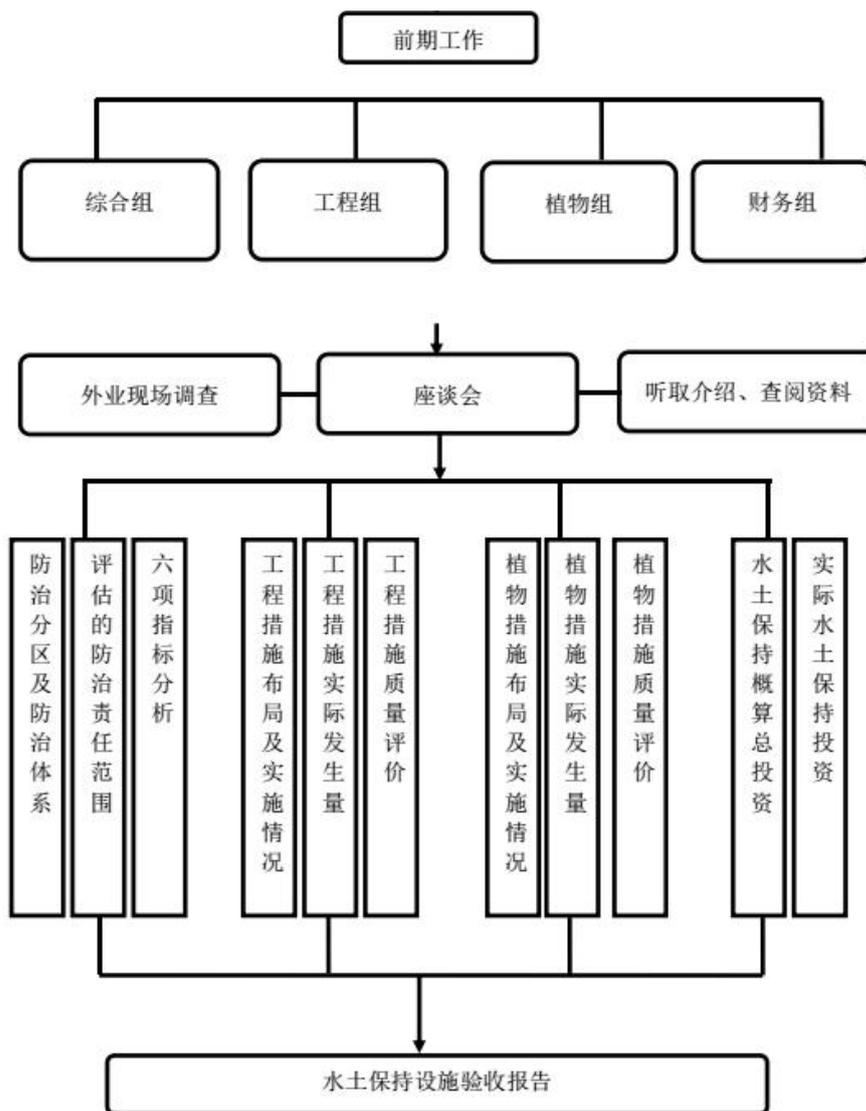
图 2-1 项目水土保持设施技术评估技术路线图线

评估工作以法律法规和批准的水土保持方案为依据，以技术标准、规范为准绳，采取外业和内业相结合、问卷调查和座谈相结合、全面核查和重点详查相结合、利用常规设备和先进仪器相结合等方法，对工程水土保持设施建设的内容和过程进行了全面、细致、系统的评估。技术评估工作主要分以下几个步骤，技术路线图见图 2-1。
