**秀谷路西、顾家崖头安置区北2-05地块项目**

**水土保持设施验收报告**

**青岛禾林水利设计有限公司**

**二〇二一年三月**

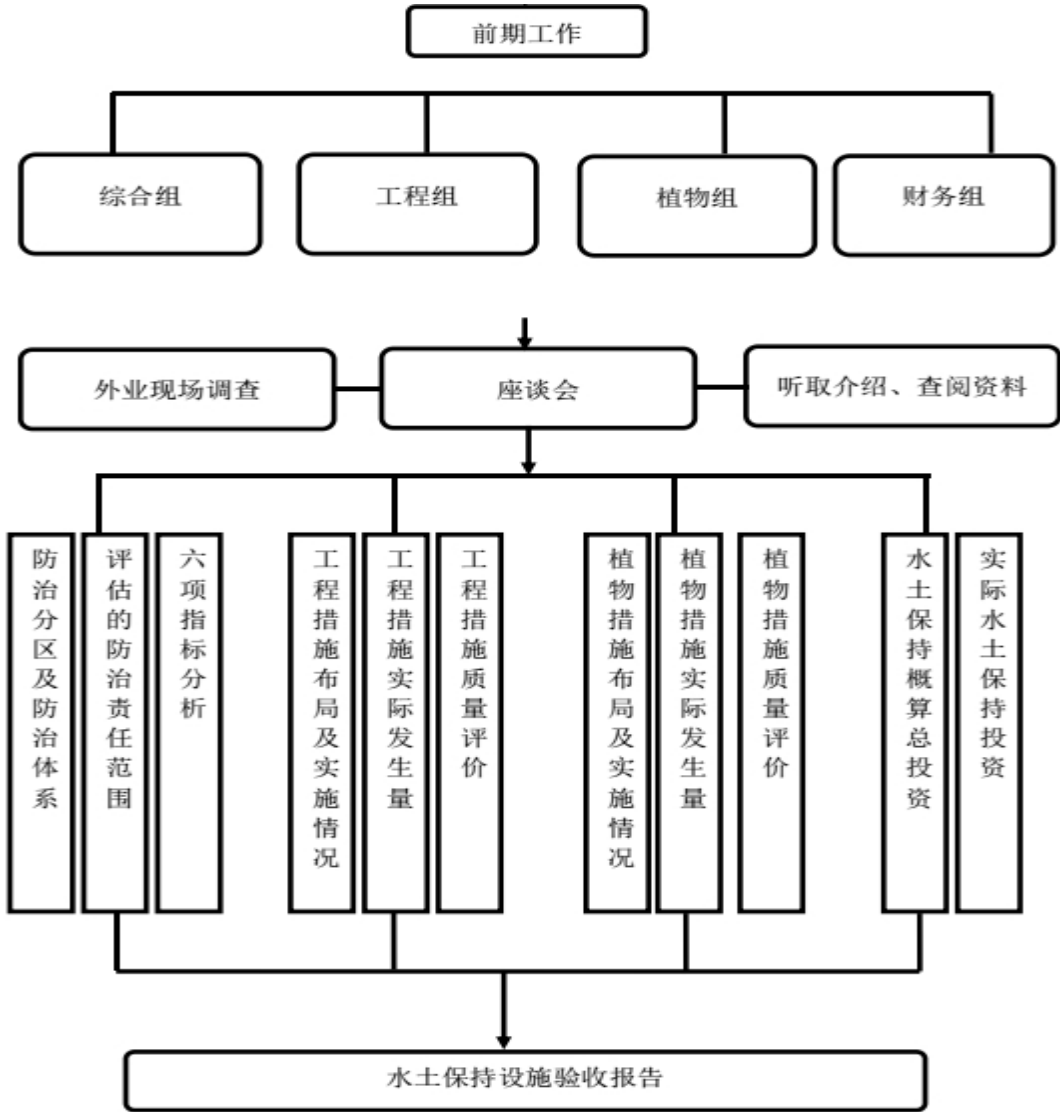
图 2-1 项目水土保持设施技术评估技术路线图线

评估工作以法律法规和批准的水土保持方案为依据，以技术标准、规范为准绳，采取外业和内业相结合、问卷调查和座谈相结合、全面核查和重点详查相结合、利用常规设备和先进仪器相结合等方法，对工程水土保持设施建设的内容和过程进行了全面、细致、系统的评估。技术评估工作主要分以下几个步骤，技术路线图见图 2-1。

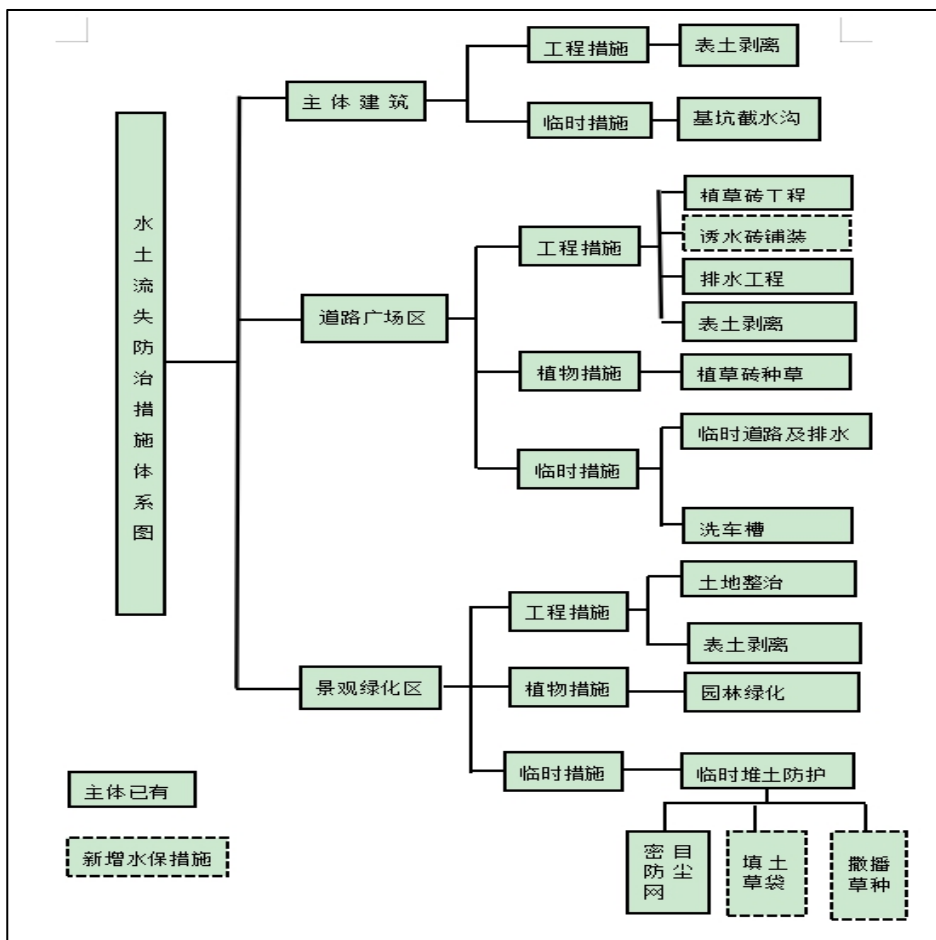
图3-1 水土流失防治措施体系图

根据批复的《秀谷路西、顾家崖头安置区北2-05地块项目水土保持方案报告书》（报批稿），秀谷路西、顾家崖头安置区北2-05地块项目各分区主要防治措施包有植草砖、绿化、临时排水沟、临时沉砂池等措施，防治措施体系如图3-1所示。
