誉华金科瑞昌路141号专汽地块项目

# 水土保持设施验收报告

青岛禾林水利设计有限公司

二〇一九年十二月

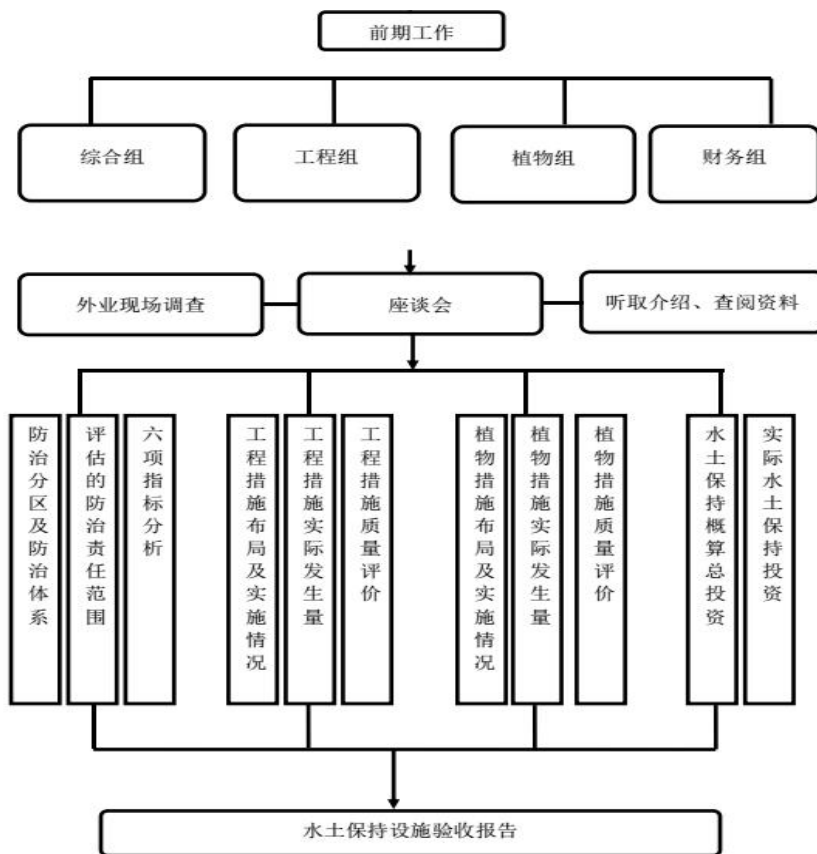
图 2-1 项目水土保持设施技术评估技术路线图线

评估工作以法律法规和批准的水土保持方案为依据，以技术标准、规范为准绳，采取外业和内业相结合、问卷调查和座谈相结合、全面核查和重点详查相结合、利用常规设备和先进仪器相结合等方法，对工程水土保持设施建设的内容和过程进行了全面、细致、系统的评估。技术评估工作主要分以下几个步骤，技术路线图见图 2-1。

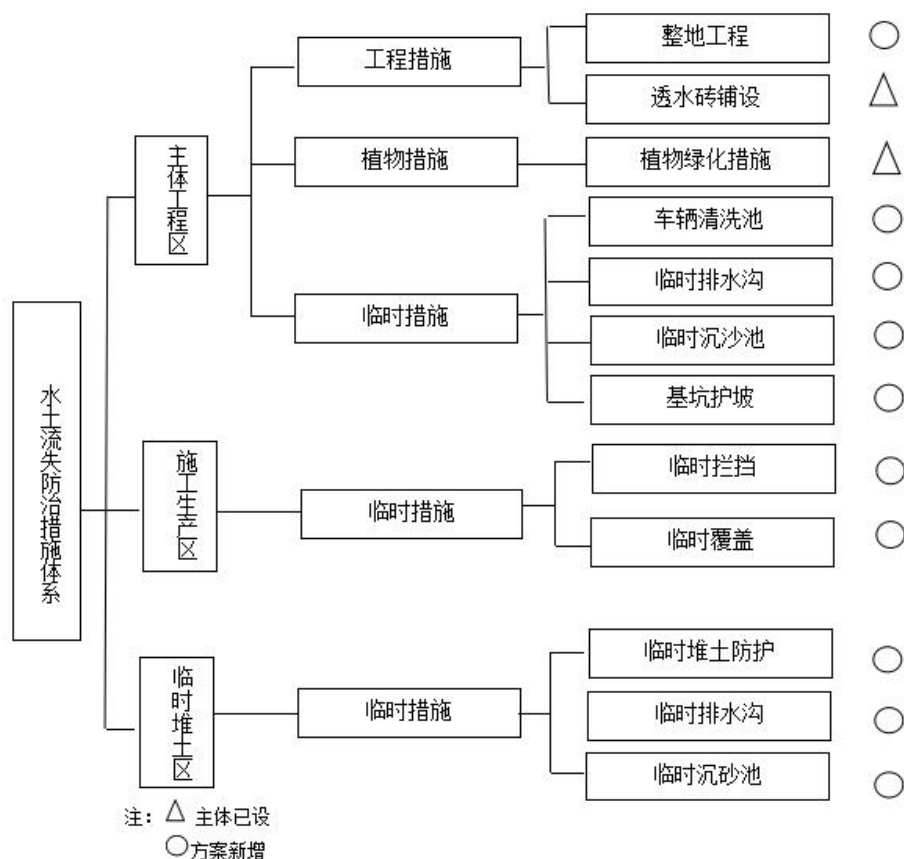
图 3-1 誉华金科瑞昌路141号专汽地块项目水土流失防治措施体系图

根据批复的《誉华金科瑞昌路141号专汽地块项目水土保持方案报告书》（报批稿），誉华金科瑞昌路141号专汽地块项目防治措施体系如图 3-1 所示。
